民宿 13 人一氧化碳中毒

消防署：熱水器安裝處所應保持通風

(消息來源：內政部消防署官網)

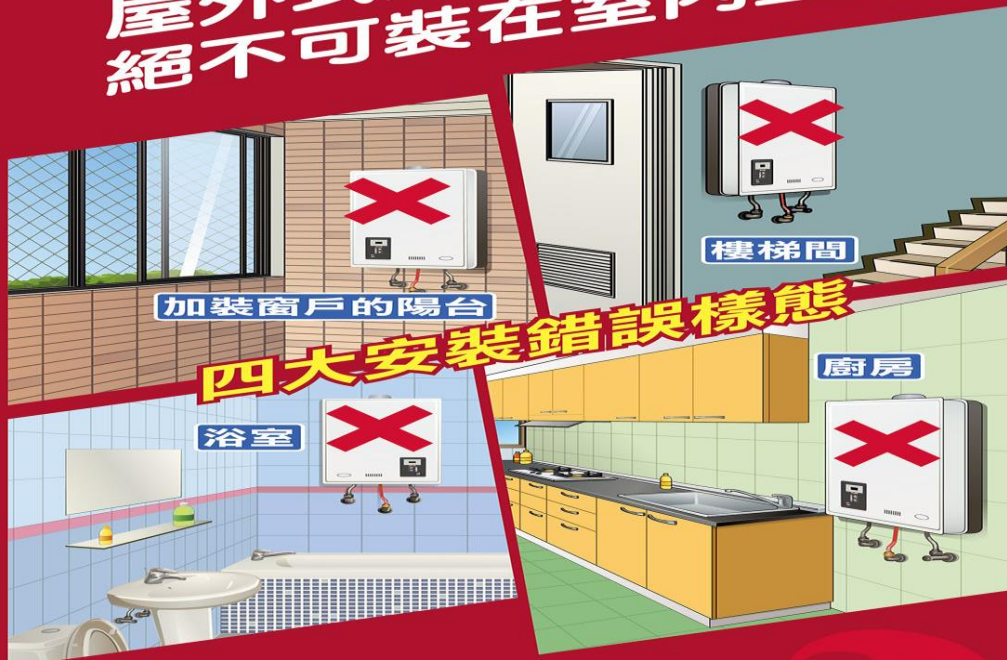
屋外式瓦斯熱水器 絕不可裝在室內空間

消防署統計，108 年截至上述案件為止，已發生 12 件一氧化碳中毒事故，造成 4 死 36 傷，主因都是屋外型熱水器安裝處所通風不良。因為一氧化碳無色無味，中毒後的症狀不易被察覺，而有「居家隱形殺手」之稱，但事實上，一氧化碳中毒是可以事先預防的，陽臺加蓋、室內等通風不良空間，應由燃氣熱水器承裝業僱用合格技術士安裝有強制排氣功能的熱水器，絕不可選用屋外型熱水器，以避免一氧化碳中毒。
